8. Overzicht van Krabbenscheer vegetaties aangetast en/of verwoest in de gemeente

Borger - Odoorn.

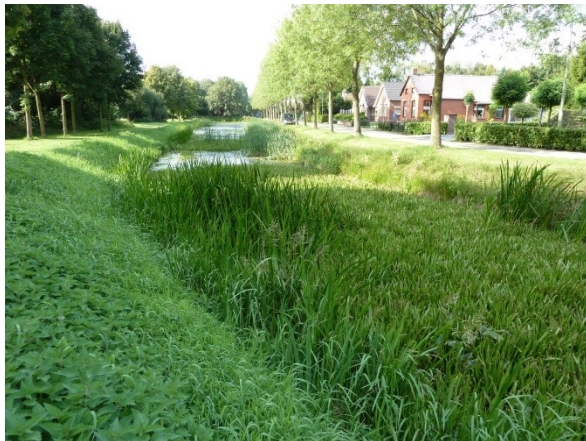
In het westelijk einde van dit voormalig veenkanaal kwamen zeer fraaie Krabbenscheer velden voor, over een lengte van ca. 20 meter kanaal. In totaal was hier ongeveer 200 m² Krabbenscheer vegetatie aanwezig, wat overeenkomt met ongeveer 2.000 planten krabbenscheer, met Groene glazenmakers.

Situatie 01-09-2010

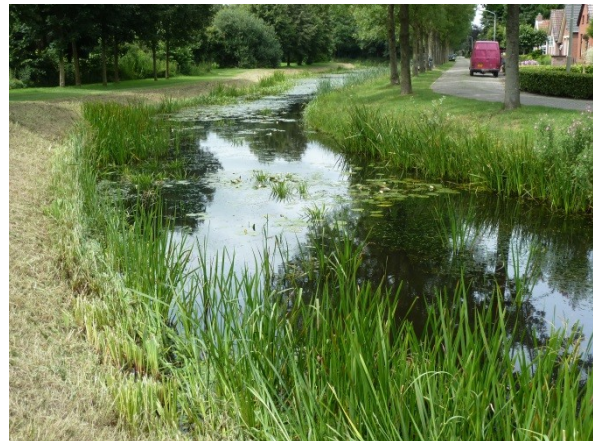
In juli 2011 is hier in strijd met alle voorschriften van de Gedragscode Flora- en faunawet voor waterschappen, alle Krabbenscheer verwijderd door waterschap Hunze en Aas.

Situatie 21-07-2011

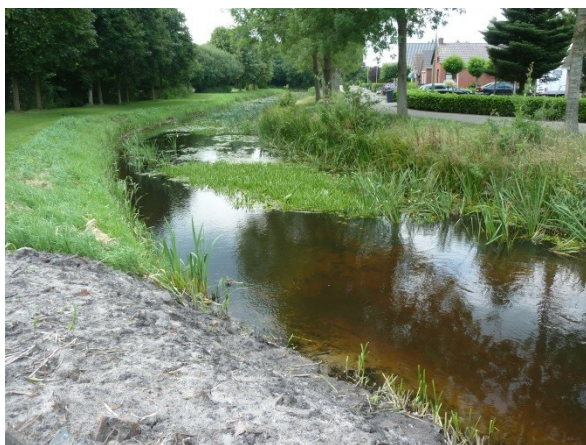
In 2014 is er nog een klein veldje met ongeveer 500 planten Krabbenscheer over.

Situatie 24-07-2014

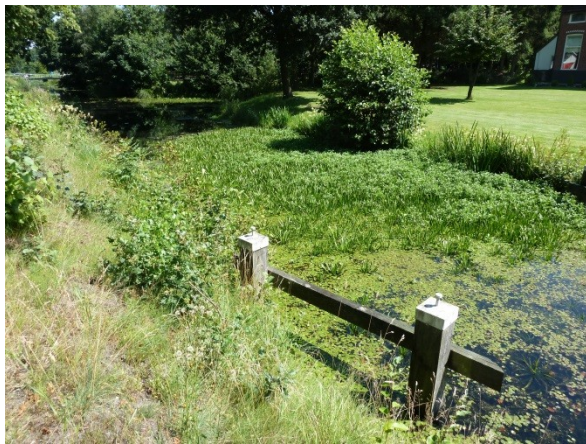
Vanaf 2010 was hier Krabbenscheer aanwezig. In 2012 waren hier op 1 augustus naar schatting maximaal 2.400 planten Krabbenscheer aanwezig. Op 18 juni 2013 werd bij het eerste bezoek in dat jaar geconstateerd dat de Krabbenscheer planten recent volledig waren verwijderd door een onbekend gebleven dader. Op 4 oktober 2014 waren ter plekke naar schatting nog zo'n 50 planten Krabbenscheer aanwezig.

Situatie 01-08-2012.

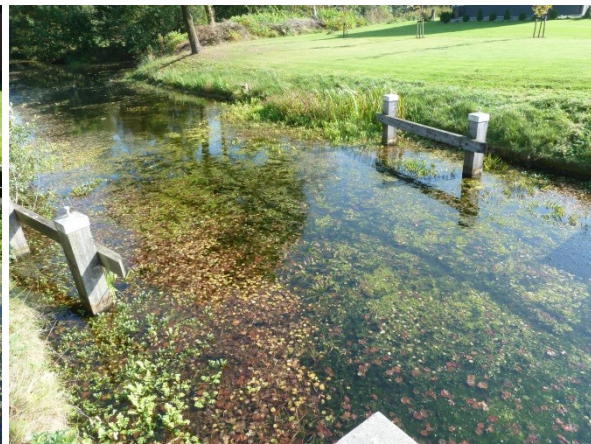
Situatie 04-10-2014.
