Overzicht van Krabbenscheer vegetaties aangetast en/of verwoest in Wildervank (gemeente Veendam).

De nummers komen overeen met de nummering zoals opgenomen in het verslag over de plaats.

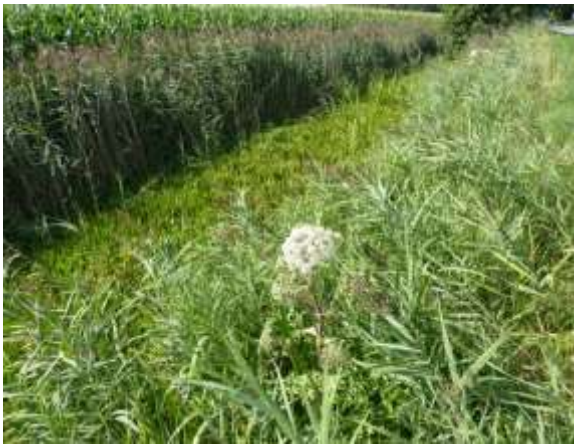
1. Wildervank: Dalweg 36 – oost.

Krabbenscheer oppervlakte: 480 meter bij 8 meter = 3.800 m².

Naar schatting komen er in deze vrij smalle wijk maximaal ongeveer 25.000 planten voor. In december 2013 is deze smalle wijk rigoureus geschoond door de aanpalende boer. Op 15 mei 2014 werden er ongeveer 1.000 planten geteld, maar in november was dat naar schatting al weer opgelopen tot 15.000 planten. Een mooi herstel, maar zo snel herstelt de groene glazenmaker, waar het uiteindelijk omgaat, helaas niet. Het duurt minstens drie jaar voordat de Groene glazenmaker zich van dit rigoureus schonen hersteld heeft! In 2016 is deze wijk inmiddels vrijwel geheel dichtgegroeid met allerlei vegetatie. Dit toont aan hoe moeilijk het is om in de veenkoloniën dit soort smalle wijken geschikt te houden voor Groene glazenmakers.

Situatie 28 augustus 2013.

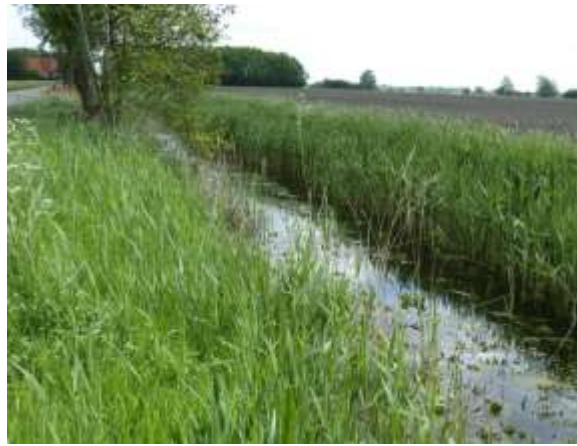
15 mei 2014.

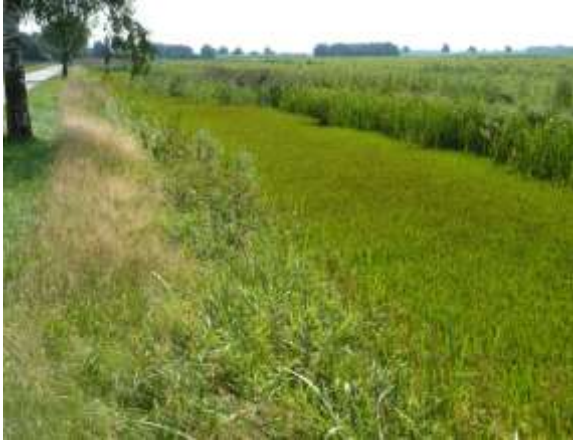
2. Wildervank: Dalweg 36 – west; hoog gelegen deel.

Krabbenscheer oppervlakte: 620 meter bij 15 meter = ca. 9.300 m² – V = ca. 100.000 stuks.

Naar schatting komen er in deze vrij smalle wijk maximaal ongeveer 100.000 planten voor. In december 2013 is deze smalle wijk rigoureus geschoond door de aanpalende boer. Op 15 mei 2014 werden er ongeveer 20.000 planten geteld, maar de planten bleven vrij ijl. In november was dat aantal niet verder opgelopen. Een mooi herstel, maar zo snel herstelt de groene glazenmaker, waar het uiteindelijk omgaat, helaas niet. Het duurt minstens drie jaar voordat de Groene glazenmaker zich van dit rigoureus schonen hersteld heeft! Inmiddels begint ook in dit deel van de voormalige veenwijk riet uitbundig te woekeren.

Situatie 28 augustus 2013.

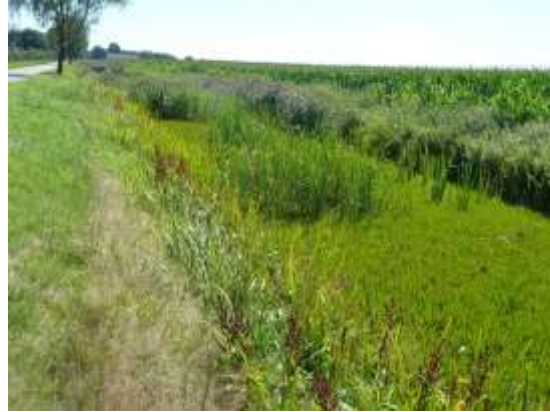
24 augustus 2016.

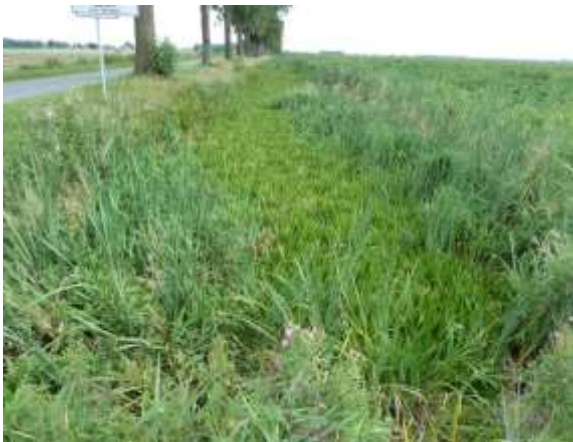
3. Wildervank, Dalweg 36, uiterst west: het laag gelegen deel nabij de N 33.

Krabbenscheer oppervlakte: 200 meter bij 12 meter = 2.400 m². = 15.000 planten V.

Naar schatting komen er in deze smalle wijk maximaal zo'n 15.000 Krabbenscheer planten voor. In december 2013 is deze smalle wijk rigoureus geschoond door de aanpalende boer. Op 6 augustus 2014 werden er weer zo'n 10.000 planten geteld. Een mooi herstel, maar zo snel herstelt de groene glazenmaker, waar het uiteindelijk omgaat, helaas niet. Het duurt minstens drie jaar voordat de Groene glazenmaker zich van dit rigoureus schonen hersteld heeft!

Situatie 28 augustus 2013.

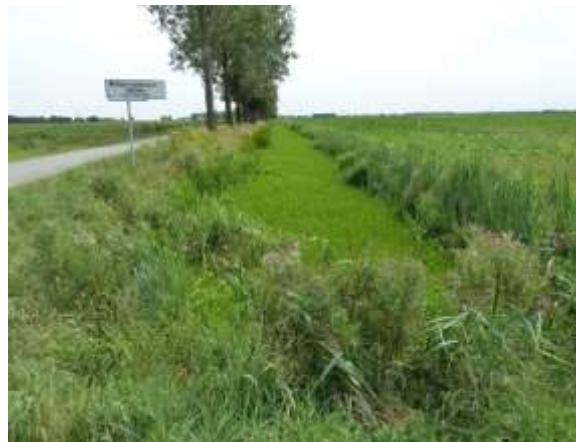
06 augustus 2014.

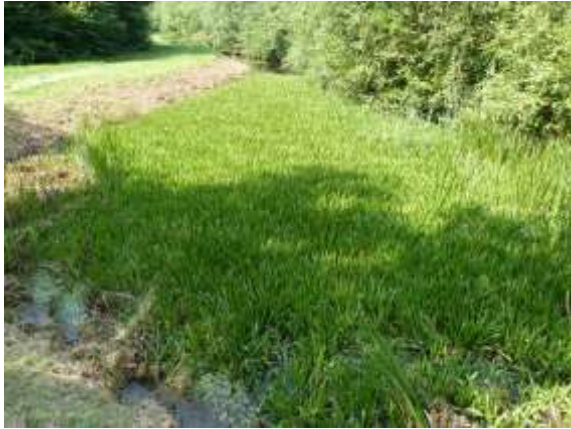
8. Borgerswold, bij bocht in sloot in westelijk deel. “Peerdewaske”.

In 2008 waren hier ongeveer 1.500 planten krabbenscheer aanwezig. In de jaren daarna bleven de aantallen vrij stabiel. In 2016 bleken de krabbenscheer planten verdwenen en waarschijnlijk zijn deze geschoond.

15 juli 2016.

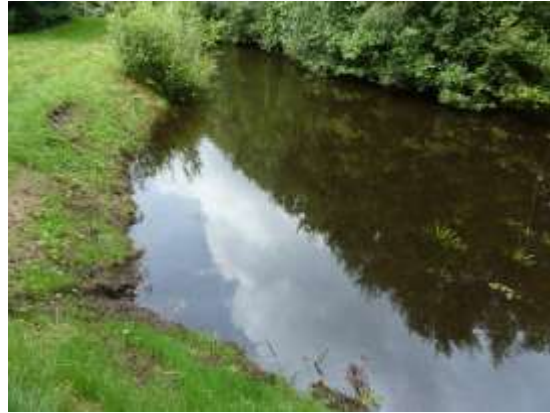
17 juli 2014.

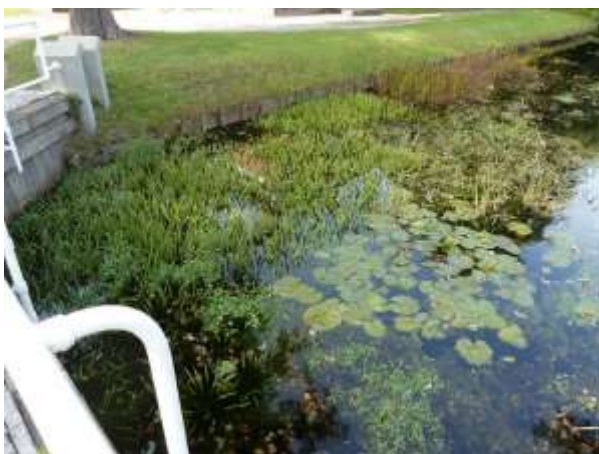
40. Westerdiep in Wildervank, zuid van 5^e laan:

Deze is in 2008 volledig uitgebaggerd. Alle Krabbenscheer die er destijds groeide is toen verwijderd, inclusief de toen waargenomen Groene glazenmakers. Langzamerhand komen er in 2011 in het zuidelijk deel weer plukken Krabbenscheer voor. In 2012 en in 2013 zet het herstel door en lijken er weer veldjes van voldoende omvang te zijn ontstaan die geschikt zijn als habitat voor Groene glazenmaker. In november 2013 werd waargenomen dat het Westerdiep in Wildervank weer rigoureuus werd geschoond. In 2014 is hier niet waargenomen. In 2016 waren de meeste planten krabbenscheer hier weer verdwenen.

Brug ten zuiden van de 42^e laan, noordzijde, 3 oktober 2013. Fraai herstel krabbenscheer.
